Wykrywanie wad złączy spawanych za pomocą badań nieniszczących Detecting defects in welds using non-destructive testing

K. Studnik^a, M. Król^b,

The aim of this study was to determine the quality of butt welds in metal sheets joined by MAG method based on non-destructive testing to detect the defects and imperfections in welds.

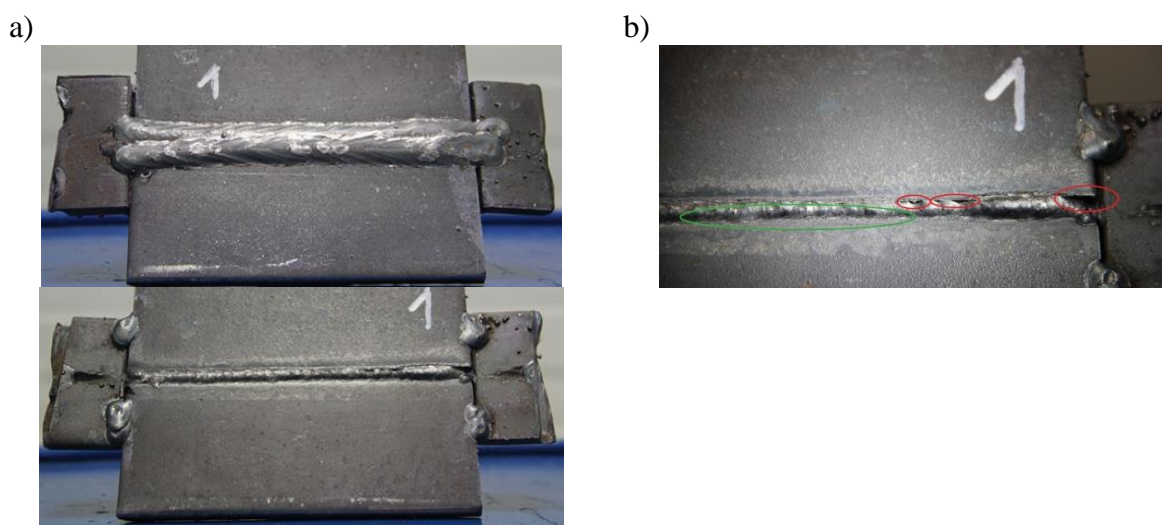
Od strony lica nie wykryto żadnych wad. Od strony grani wykryto braki przetopu przedstawione na rysunku 1b (obszar zaznaczony kolorem czerwonym), oraz podtopienie grani (obszar zaznaczony kolorem zielonym). W przypadku poziomu jakości B braki przetopu są niedozwolone. Podtopienie grani dozwolone jest tylko dla niedoskonałości krótkich. Na próbce nr 1 wykryto podtopienie grani o długości 54 mm, co również jest niedopuszczalne. Nie wykryto kraterów, pęknięć, ani przyklejeń.

Rysunek 1. Próbkę nr 1: a) od strony lica i grani, b) wady wykryte od strony grani – kolorem czerwonym zaznaczono braki przetopu, zielonym podtopienie grani

Figure 1. Sample No. 1: a) face and weld root, b) defects on the weld root - red indicated lack of fusion, green undercut of weld root

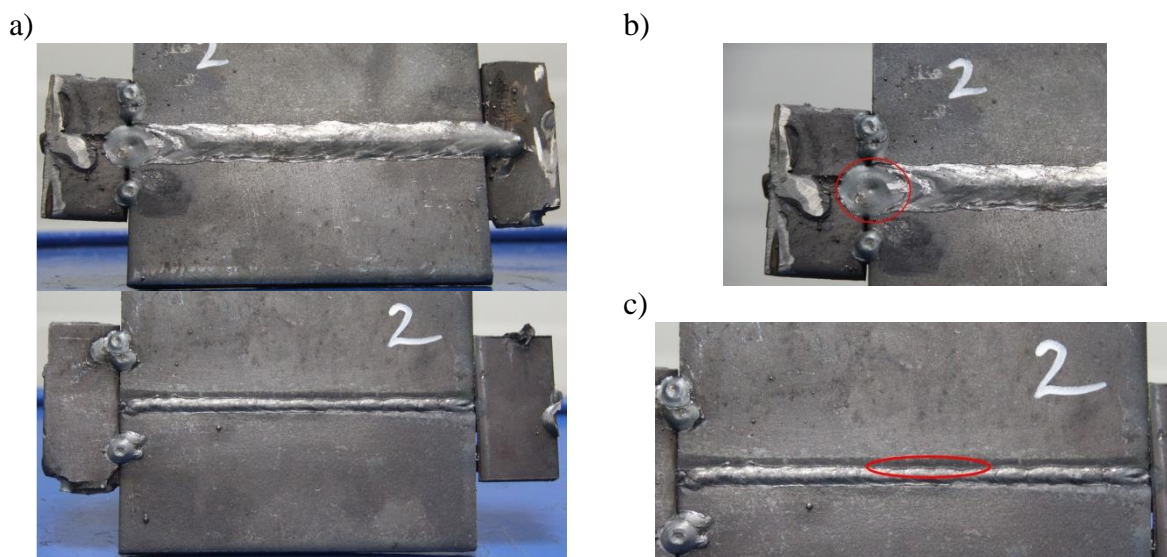
Badaną próbkę nr 2a o grubości $t=10$ mm przedstawiono na rysunku 2a. Od strony lica wykryto krater w miejscu zakończenia spoiny (rys. 2b), co wg poziomu jakości B jest niedopuszczalne. Od strony grani wykryto podtopienie grani o długości 30 mm (rys. 2c), co również jest niedopuszczalne. Nie wykryto pęknięć, przyklejeń ani braków przetopu.

Rysunek 2. Próbkę nr 2: a) od strony lica i grani, b) krater wykryty na końcu spoiny, c) podtopienie grani

Figure 2. Sample No. 2: a) face and weld root, b) crater at the end of the weld, c) undercut of weld root

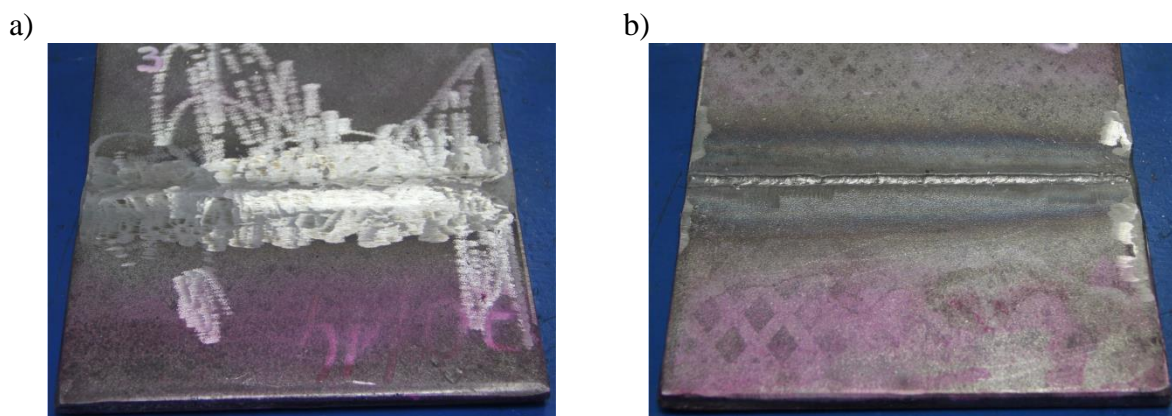
Badaną próbkę nr 3 o grubości $t=12$ mm przedstawiono na rysunku 3. Na podstawie ogólnych oględzin spoiny i obszaru w odległości do 10 mm od spoiny zarówno od strony lica, jak i od strony grani nie wykryto żadnych wad spoiny.

Rysunek 3. Próbkę nr 3 od strony: a) lica, b) grani

Figure 3. Sample No. 3: a) face of weld, b) weld root

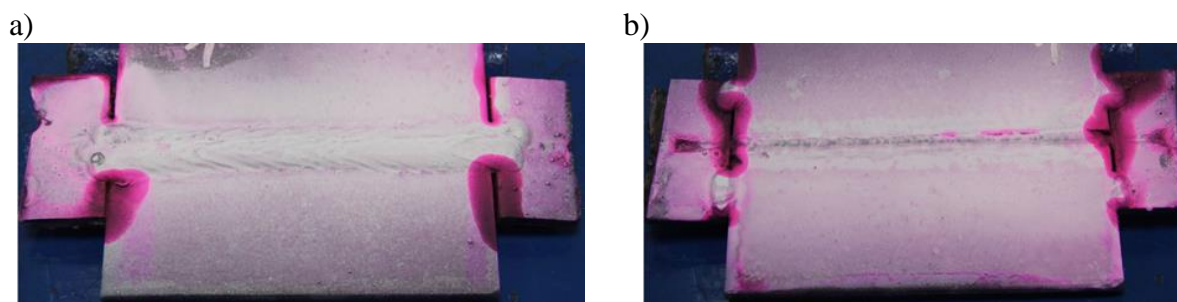
Próbkę nr 1 poddano badaniom penetracyjnym, a otrzymany rezultat przedstawiono na rysunku 4. Dokonano oględzin spoiny w celu wykrycia wad powierzchniowych. Oględzinom poddano również obszar w odległości do 10 mm od spoiny w celu wykrycia wad w strefie wpływu ciepła. Wskazania w badaniach penetracyjnych mają postać czerwonych przebarwień na powierzchni białego wywoływacza. Przebarwienia na końcach próbek spowodowane są wchłanianiem penetranta ze szczelin pomiędzy próbką i blachą wybiegową.

Rysunek 4. Badanie penetracyjne próbki nr 1 od strony: a) lica, b) grani
 Figure 4. Liquid-penetrant inspection of sample No. 1: a) face of weld, b) weld root

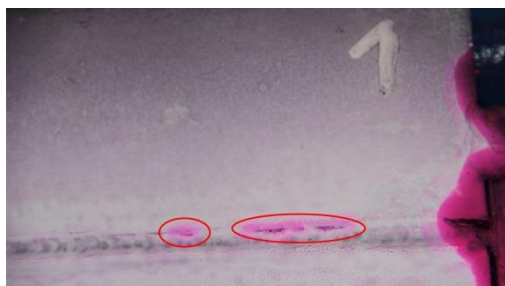
Od strony lica nie wykryto żadnych wad. Od strony grani badanie penetracyjne również wykazało braki przetopu (rys. 5) w tym samym obszarze, co w przypadku badań wizualnych, jednak długość poszczególnych wskazań jest większa z powodu wchłonięcia penetranta ze szczelin przez wywoływacz. Badanie penetracyjne nie wykrywa podtopienia grani. Poza brakiem przetopu nie wykryto innych wad.

Rysunek 5. Badanie penetracyjne próbki nr 1 od strony grani – braki przetopu
 Figure 5. Liquid-penetrant inspection of sample No. 1 of weld root - lack of penetration

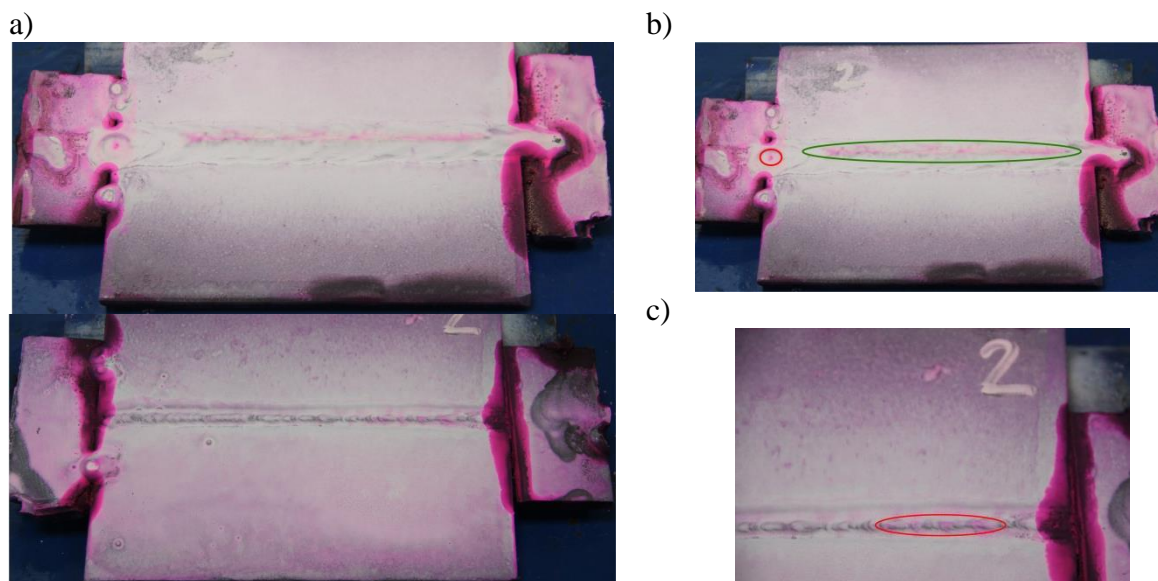
Próbkę nr 2 poddano badaniom penetracyjnym, a otrzymany rezultat przedstawiono na rysunku 6a. Dokonano oględzin spoiny oraz obszaru w odległości do 10 mm od spoiny w celu wykrycia wad powierzchniowych. Od strony lica zaobserwowano wskazania w miejscu występowania krateru (rys. 6b, obszar zaznaczony kolorem czerwonym) oraz na znacznej długości spoiny (obszar zaznaczony kolorem zielonym), co mogłoby oznaczać pęknięcie spoiny, jednak po powtórny badaniu stwierdzono, że było to wskazanie pozorne, powstałe na skutek niedokładnego oczyszczenia badanej powierzchni. Od strony grani (rys. 6c) wykryto wskazanie na niewielkim odcinku, ale również było to wskazanie pozorne. Poza kraterem nie wykryto żadnych wad powierzchniowych.

Rysunek 6. Badanie penetracyjne próbki nr 2 a) od strony lica i grani, b) od strony lica – kolorem czerwonym zaznaczono krater, zielonym wskazanie pozorne, c) od strony grani – wskazanie pozorne

Figure 6. Liquid-penetrant inspection of sample No. 2: a) face and weld root, b) face of weld - crater marked in red, green is an apparent indication, c) weld root - apparent indication

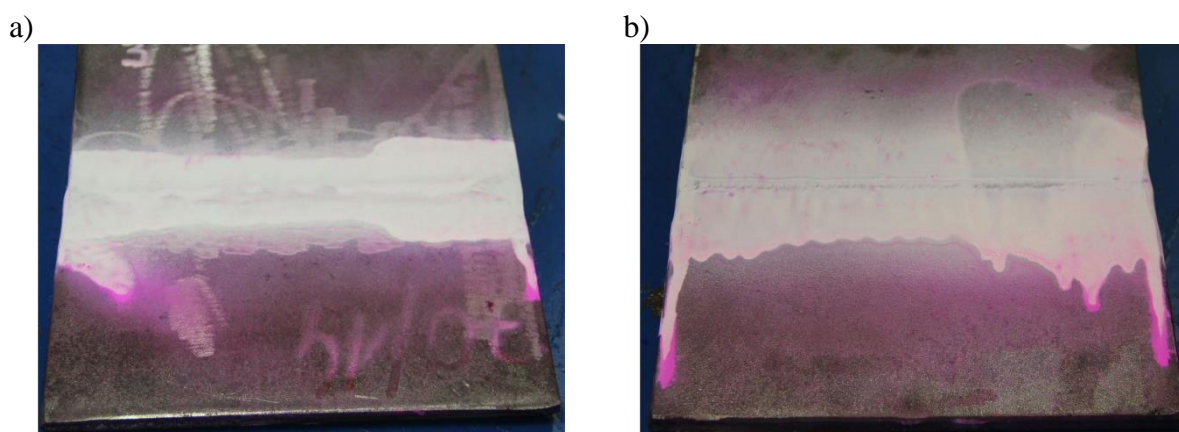
Próbkę nr 3 poddano badaniom penetracyjnym, a otrzymany rezultat przedstawiono na rysunku 7. Dokonano oględzin spoiny oraz obszaru w odległości do 10 mm od spoiny w celu wykrycia wad powierzchniowych. Zarówno od strony lica, jak i od strony grani nie

wykryto żadnych wad powierzchniowych, można więc stwierdzić, że złącze zostało wykonane prawidłowo.

Rysunek 7. Badanie penetracyjne próbki nr 3 od strony: a) lica, b) grani

Figure 7. Liquid-penetrant inspection of sample No. 3: a) face of weld, b) weld root

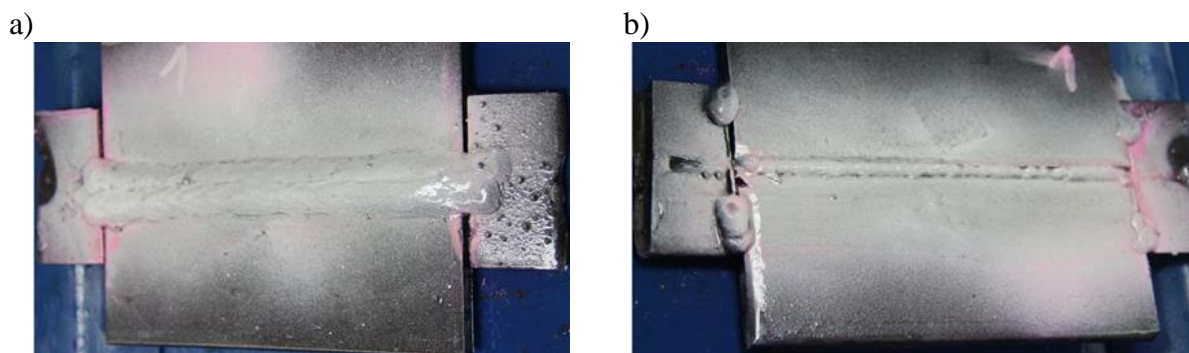
Próbkę nr 1 poddano badaniom magnetyczno-proszkowym, a otrzymany rezultat przedstawiono na rysunku 8. Dokonano oględzin spoiny w celu wykrycia wad powierzchniowych. Oględzinom poddano również obszar w odległości do 10 mm od spoiny

Rysunek 8. Badanie magnetyczno-proszkowe próbki nr 1 od strony: a) lica, b) grani
 Figure 8. Magnetic particle inspection of sample No. 1: a) face of weld, b) weld root

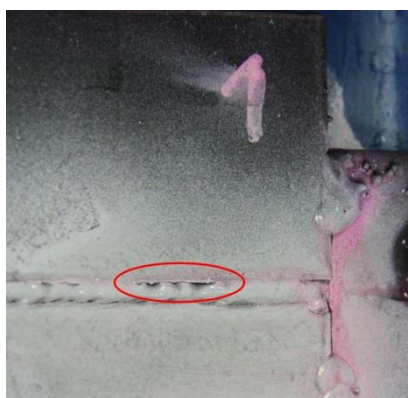
Od strony lica nie wykryto żadnych wad. Od strony grani badanie magnetyczno-proszkowe również wykazało braki przetopu (rys. 9) w tym samym obszarze, co w przypadku badań wizualnych i penetracyjnych. Metoda magnetyczno-proszkowa, podobnie jak metoda penetracyjna, nie wykryła podtopienia grani. Poza brakiem przetopu nie wykryto innych wad.

Rysunek 9. Badanie magnetyczno-proszkowe próbki nr 1 od strony grani – brak przetopu
 Figure 9. Magnetic particle inspection of sample No. 1 of weld root - lack of penetration

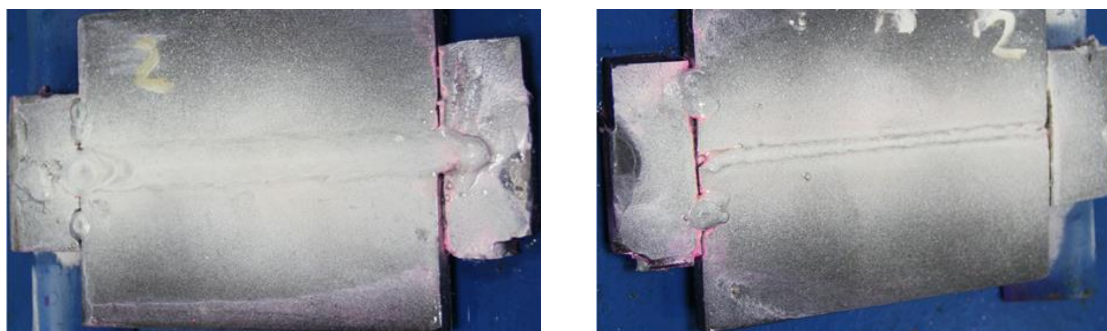
Próbkę nr 2 poddano badaniom magnetyczno-proszkowym, a otrzymany rezultat przedstawiono na rysunku 10. Dokonano oględzin spoiny oraz obszaru w odległości do 10 mm od spoiny w celu wykrycia wad powierzchniowych. Zarówno od strony lica, jak i od strony grani nie wykryto żadnych wad powierzchniowych, co potwierdza określenie wskazań w badaniach penetracyjnych jako pozorne.

Rysunek 10. Badanie magnetyczno-proszkowe próbki nr 2 od strony: a) lica, b) grani
Figure 10. Magnetic particle inspection of sample No. 2: a) face of weld, b) weld root

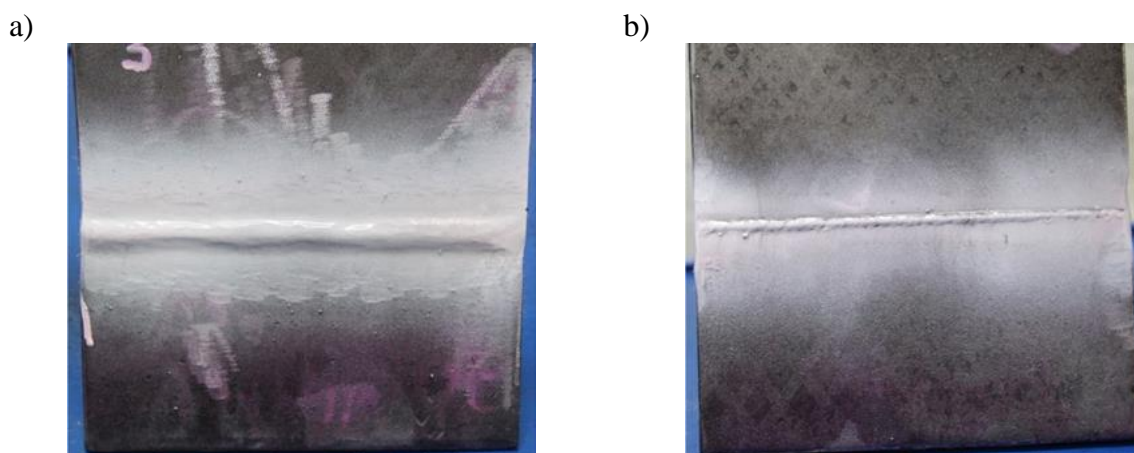
Próbkę nr 3 poddano badaniom magnetyczno-proszkowym, a otrzymany rezultat przedstawiono na rysunku 11. Dokonano oględzin spoiny oraz obszaru w odległości do 10 mm od spoiny w celu wykrycia wad powierzchniowych. Podobnie jak w przypadku badań wizualnych i penetracyjnych, zarówno od strony lica, jak i od strony grani nie wykryto żadnych wad powierzchniowych.

Rysunek 11. Badanie magnetyczno-proszkowe próbki nr 3 od strony: a) lica, b) grani
Figure 11. Magnetic particle inspection of sample No. 3: a) face of weld, b) weld root

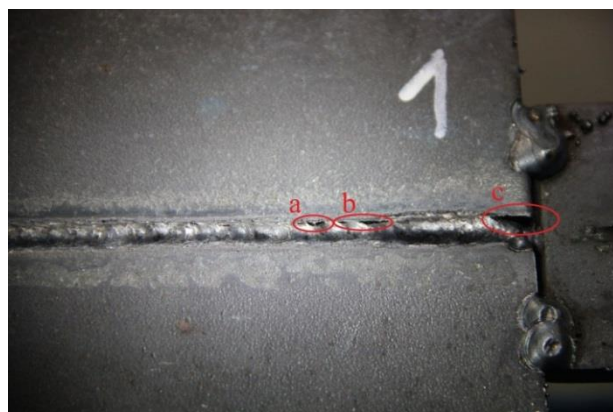
Rysunek 13. Oznaczenie poszczególnych wad na próbce nr 1
 Figure 13. Designation the individual defects in the sample No. 1

Wada	Badanie wizualne	Badanie penetracyjne	Badanie magnetyczno-proszkowe
a	5	8	5
b	17	21	18
c	8	9	8
suma	30	38	31
