## Odporność stali P460NL2 oraz P355NL1 na korozyjne pękanie naprężeniowe w środowisku czterowodnego azotanu (V) wapnia

J. Mańka <sup>a</sup>, M. Kremzer <sup>b</sup>

**Streszczenie:** W pracy przedstawiono zjawisko korozji występujące w stalach, w tym korozji naprężeniowej. W ramach pracy wykonano badania stali P460NL2 oraz P355NL1 na korozyjne pękanie naprężeniowe w środowisku czterowodnego azotanu (V) wapnia. Zrealizowano badania struktury z użyciem mikroskopu świetlnego. Wykonano badania twardości, magnetyczne prozkowe, oraz własności mechanicznych.

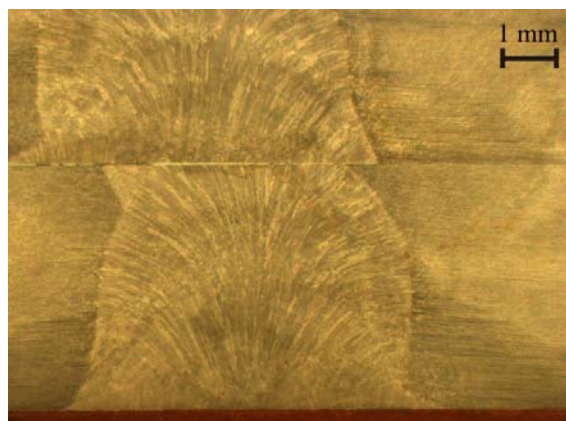
Rys. 4. Struktura stali P460NL2 z wykonanym łączem doczołowym

Rys. 5. Struktura stali P460NL2 z wykonanym łączem doczołowym

W trakcie badań próbki zostały poddane obserwacji nieuzbrojonym okiem, podczas których nie ujawniono żadnych pęknięć w materiale. Po zakończeniu próby korozyjnej, tj. po upływie 300 godzin, z płyt pobrano próbki i wykonano zglądy metalograficzne. Następnie poddano je obserwacji pod mikroskopem w powiększeniu 4x i 2,5x. Nie zaobserwowano niespójności w materiale (rys. 4-11).

Badania wykonane na mikroskopie Leica typu MEF4A z komputerowym systemem do analizy obrazu Axio Vision AC, dowiodły prawidłowego wykonania spoiny i napoiny. Nie zaobserwowano żadnych pęknięć, porów lub przerw w materiale. Ponadto zdjęcia przedstawiające wykonane próbki obrazują wpływ temperatury na poszczególne obszary próbek. Na rys. 4-11 widoczne są strefy: materiał – brak widocznych zmian spowodowanych spawaniem, strefa wpływu ciepła – obszar lekko zaciemniony pomiędzy materiałem podstawowym a spoiną, spoina – obszar znajdujący się między dwiema SWC, o regularnej, promienistej strukturze.

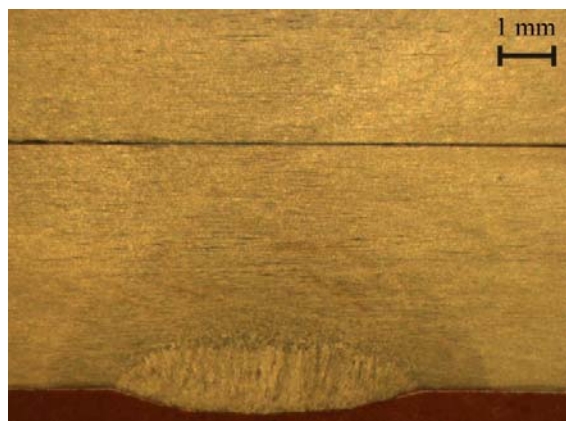
Rys. 6. Struktura stali P460NL2 z wykonaną napoiną

Rys. 7. Struktura stali P460NL2 z wykonaną napoiną

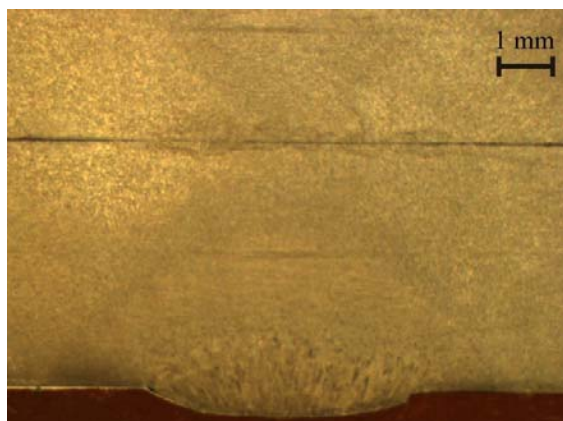
Rys. 10. Struktura stali P355NL1 z wykonaną napoiną

Rys. 11. Struktura stali P355NL1 z wykonaną napoiną

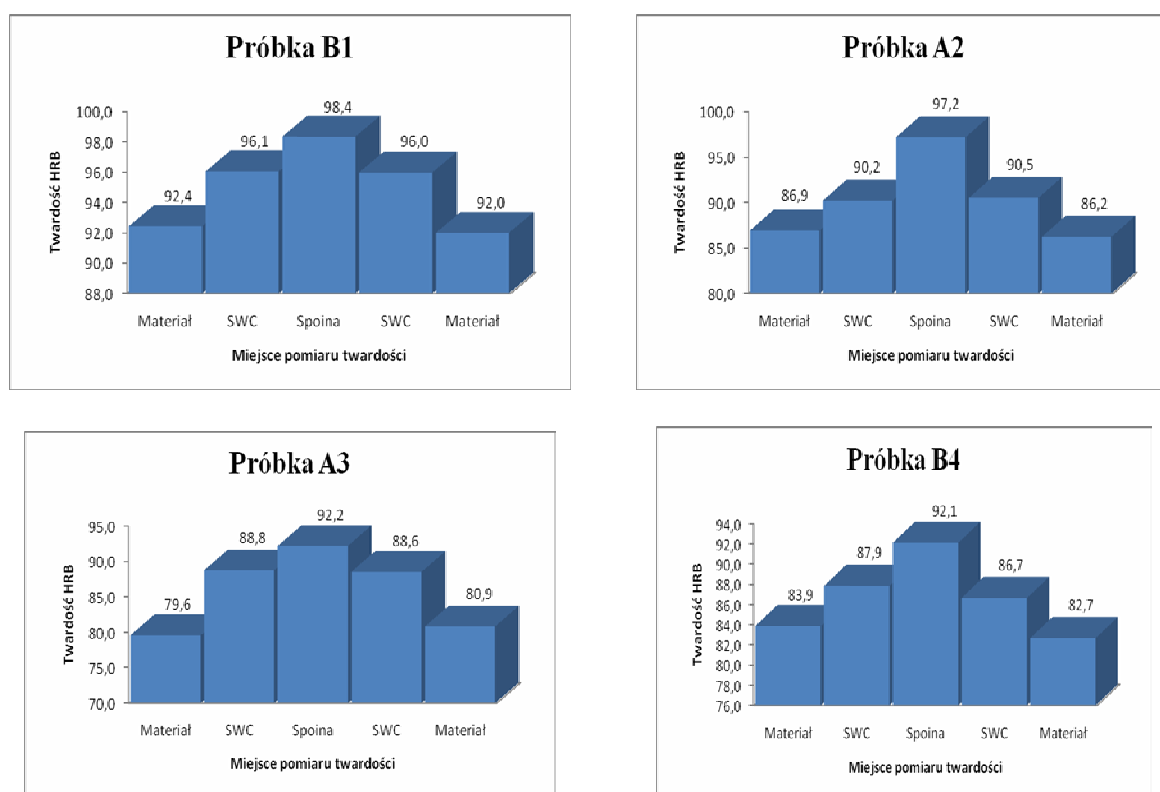
Rys. 12. Wyniki pomiaru twardości

Została wyraźnie zauważona wzrastająca twardość od materiału poprzez strefę wpływu ciepła do spoiny, gdzie twardość osiąga swoje maksimum. Najwyższa twardość została zmierzona dla próbki stali P460NL2 w miejscu wykonania spoiny. Twardość dla napoiny była niższa. Stal P355NL1 wykazała podobną wartość twardości w obszarze spoiny i napoiny. Twardość w strefie wpływu ciepła jest wyższa dla próbek, gdzie wykonano spoinę (próbki B1 i A3) z powodu większego wpływu wysokiej temperatury na obszar w pobliżu spoiny niż ma to miejsce w przypadku wykonania napoiny.

Wyniki badań pozwoliły na określenie twardości w poszczególnych obszarach próbek. Wyniki pomiarów przedstawiono na rys. 12.

Twardość złączy spawanych i napoin jest różna w zależności od materiału i rodzaju obróbki cieplnej. Twardość samej spoiny wynosi ok. 98 HRB dla stali P460NL2 oraz 92 HRB dla stali P355NL1. Różnica pomiędzy twardością w strefie wpływu ciepła a spoiną wynosi zaledwie 2 HRB, natomiast pomiędzy strefą wpływu ciepła a napoiną jest to 7 HRB dla stali P460NL2. Dla stali P355NL1 różnice zarówno dla spoiny jak i napoiny są podobne i mieszczą się w zakresie 5 HRB. Można zatem stwierdzić, że spawanie ma wpływ na twardość materiału, a co za tym idzie zwiększa ryzyko wystąpienia ogniska korozyjnego. Dlatego bardzo ważnym jest aby spawacze zajarzyli łuk tylko w miejscu, w którym jest to konieczne i nie zwiększali niepotrzebnie twardości materiału.
