Badania w komorze solnej stali X12CrMnNiN17-7-5 stosowanej na okapy kuchenne

B. Kopyciński ^a, K. Rudziarczyk ^a, Ł. Reimann ^b

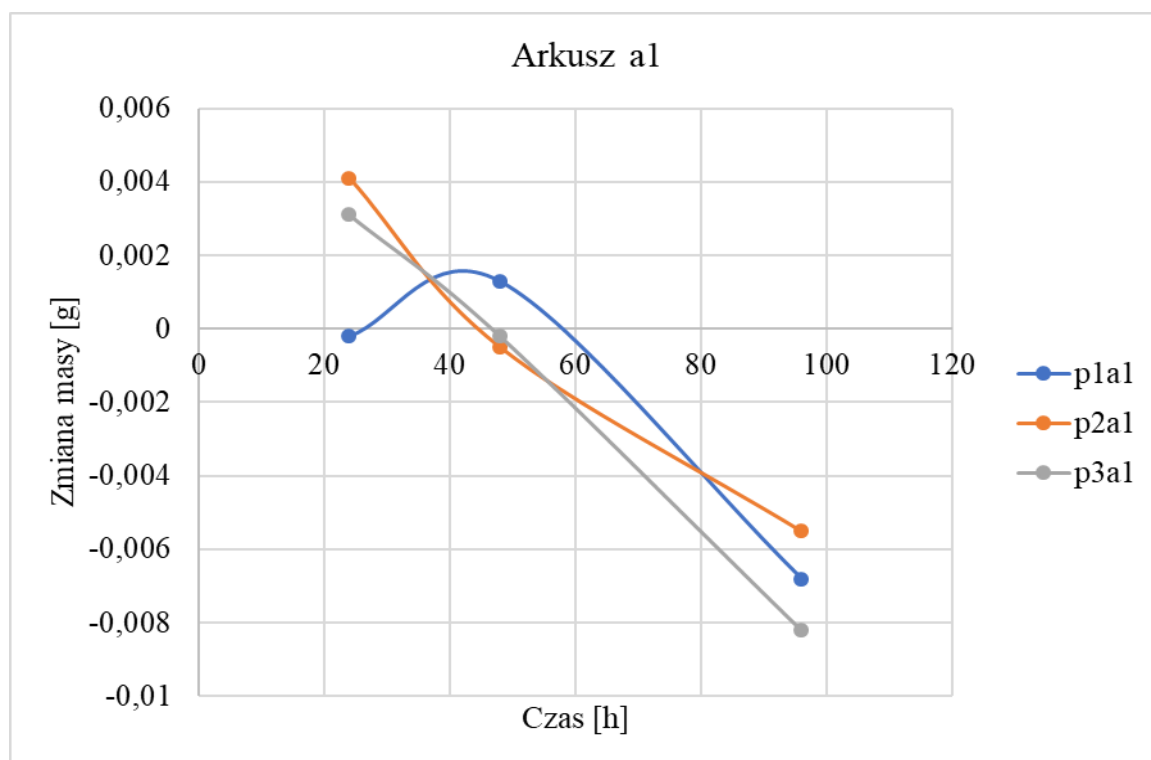
Rysunek 4. Zmiana masy próbek pochodzących z arkusza a1

Figure 4. Sample mass change for sheet number a1

Stan powierzchni próbki p1a2 poddanej badaniu w komorze solnej po upływie 96 godzin przedstawiono na rysunku 3. W trakcie badania w komorze solnej wykonano pomiary masy po 24, 48 oraz po 96 h kończących test. Wyniki wraz z obliczoną różnicą masy zestawiono w tabelicy 3 a zobrazowano na rysunkach 4 i 5. Uzyskane podczas obliczeń wartości jednostki ubytku masy V_c oraz średniej szybkości korozji V_p dla badanych próbek stali X12CrMnNiN17-7-5 zestawiono w tabelicy 4.

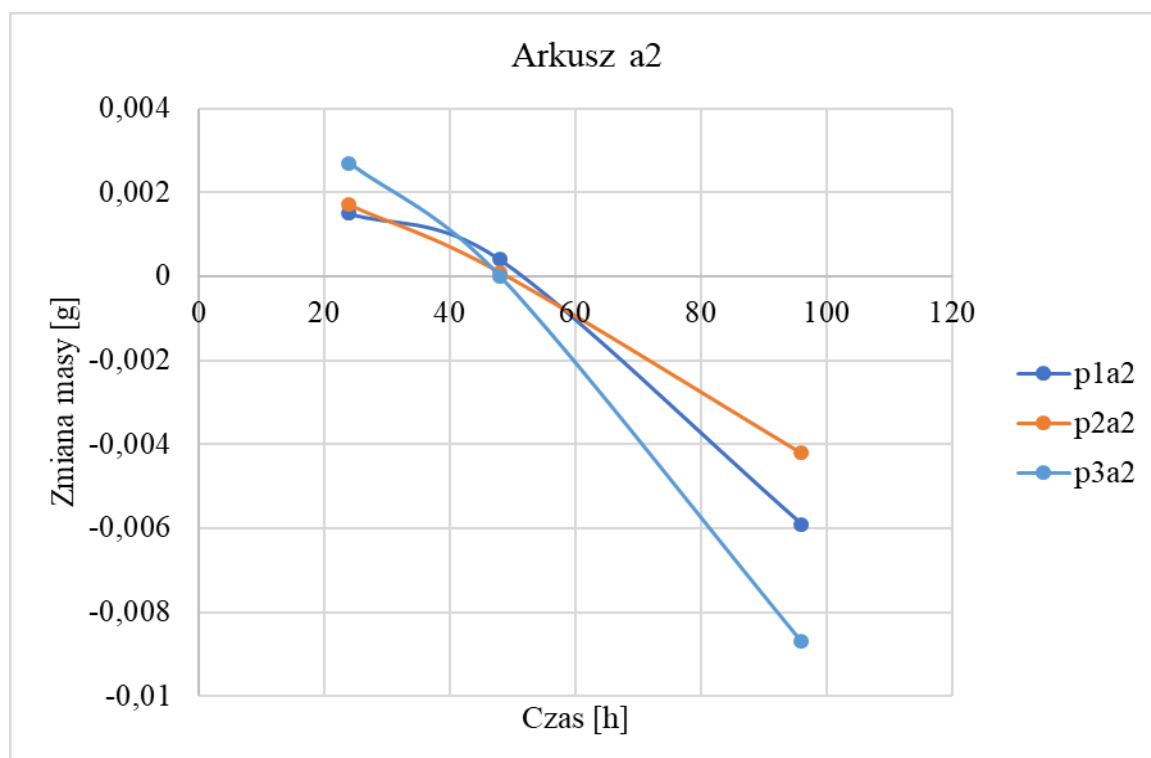
Rysunek 5. Zmiana masy próbek pochodzących z arkusza a2

Figure 5. Sample mass change for sheet number a2
