PRACE INSTYTUTU MATERIAŁÓW INŻYNIERSKICH I BIOMEDYCZNYCH

Porównanie odporności na korozję powłok z żywicy epoksydowej i żywicy z dodatkiem SiO₂ nałożonych na stal okrętową

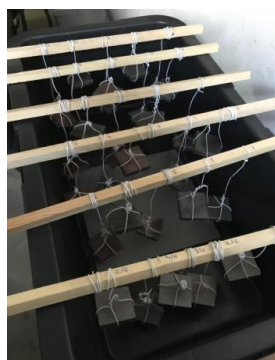
Stanowisko badawcze obejmowało polimerowy pojemnik wypełniony wodą morską z morza Bałtyckiego, oraz drewniane listewki i druty na których zawieszono próbki. Drut był zabezpieczony polimerową powłoką, aby korodował (rys.2). Każda listewka została opisana, dzięki czemu łatwo można było zobaczyć, która próbka jest pokryta daną powłoką.

Rysunek 2. Stanowisko badawcze z zawieszonymi próbkami, przed zalaniem wodą.
Figure 2. Test stand with suspended samples, before flooding with water.

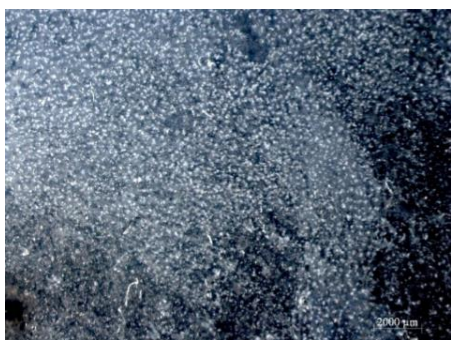
Powierzchnie próbek pokrytych czystą żywicą (rys.5) charakteryzują się przede wszystkim dużą porowatością spowodowaną wydostawaniem się powietrza podczas procesu wiązania powłoki. Próbki pokryte SiO_2 (rys.6) charakteryzuje się znacznie większą ilością porów niż próbki pokryte żywicą bez żadnych dodatków, zauważono, że pory te są znacznie płytsze i mniejsze, a powierzchnia próbek jest w miarę równa i utrudnia przyleganie organizmów żywych do swojej powierzchni.

Rysunek 5. Próbkę pokryta żywicą bez żadnych dodatków, powiększenie 8x, oświetlenie pod kątem 45°.

Figure 5. The sample coated with resin without any additives, 8x magnification, lighting for 45°

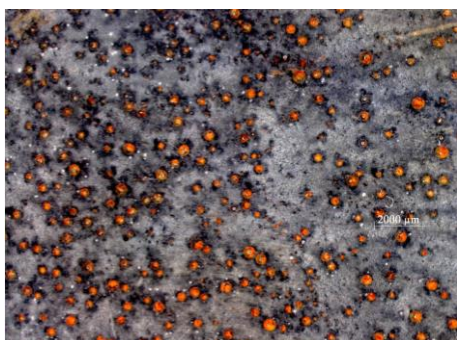
Po 1 miesiącu stal okrętowa pokryła się grubą warstwą tlenków żelaza. Zauważono także nie skorodowane obszary próbki (rys.7). W przypadku próbek pokrytych farbą stosowaną w przemyśle, stwierdzono jedynie lekkie zmatowienie koloru (rys.8) co może świadczyć albo o małych ubytkach farby, lub o osadzaniu się warstwy tlenków żelaza z innych próbek. Na próbkach pokrytych czystą żywicą zauważono powiększone pory w próbce. Tak duże pory łatwo wypełniają się tlenkami żelaza, oraz innymi produktami korozji, (rys.9). Ilość porów na próbce pokrytej żywicą z dodatkiem SiO_2 nie zwiększyła się, lecz pory są głębsze, co jest niepokojące już na tak wczesnym etapie badań (rys.10).

Rysunek 9. Próbką pokryta żywicą bez żadnych dodatków po 1 miesiącu, powiększenie 8x, oświetlenie pod kątem 90°.
Figure 9. The sample coated with resin without any additives after one month 8x magnification, lighting for 90°.
