Wykrywanie wad złączy spawanych za pomocą badań nieniszczących Detecting defects in welds using non-destructive testing

K. Studnik^a, M. Król^b,

The aim of this study was to determine the quality of butt welds in metal sheets joined by MAG method based on non-destructive testing to detect the defects and imperfections in welds.

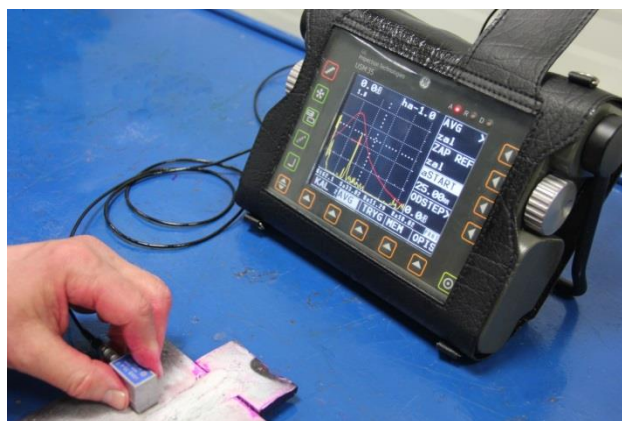
Rysunek 12. Badania ultradźwiękowe
 Figure 12. Ultrasonic testing

W celu wykrycia wad na powierzchni i wewnątrz spoin wykonano badania ultradźwiękowe z wykorzystaniem techniki DGS. Podczas badania zastosowano głowice skośne oraz olej maszynowy jako środek sprzęgający. Reprezentatywne zdjęcie z badań ultradźwiękowych przedstawiono na rysunku 12.

Podczas badania próbki nr 1 od strony lica przy pomocy głowicy MWB 70-4 wykryto wadę na całej długości spoiny na głębokości ok. $6 \div 9$ mm. Maksymalna amplituda echa wady w stosunku do poziomu odniesienia wyniosła +13 dB. Zgodnie z normą PN-EN ISO 11666:2011 dopuszczalna wartość dla poziomu akceptacji 2 wynosi -4 dB dla wady o długości większej od grubości blachy, zatem wykryta wada jest niedopuszczalna. W przypadku wykrycia wady konieczne jest powtórzenie badania z zastosowaniem głowicy o kącie różnym o co najmniej 10° . Badanie przy pomocy głowicy MWB 60-4 potwierdziło występowanie wady wewnątrz spoiny. Ze względu na małe rozmiary badanej próbki, konieczne było wykonanie badania od strony grani. Podczas badania od strony grani nie wykryto żadnych wad. Dodatkowo z obu stron wykryto wskazania pozorne, pochodzące od lica i grani, powstałe w wyniku odbicia się fal ultradźwiękowych od powierzchni.

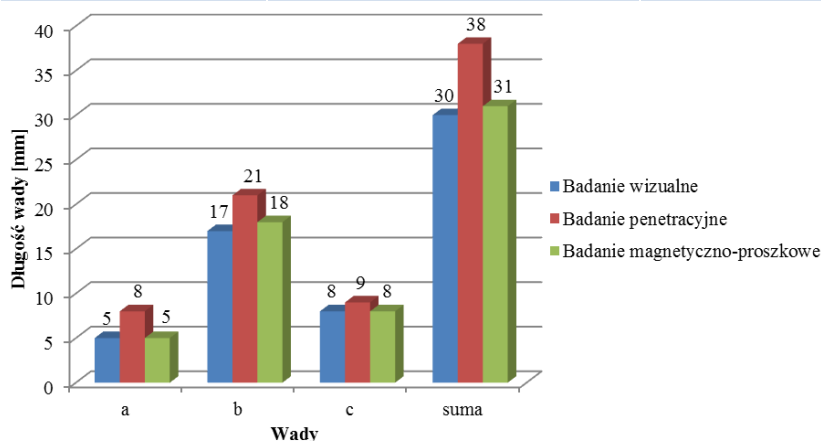
W celu porównania długości wskazań otrzymanych za pomocą poszczególnych metod powierzchniowych obserwacji poddano próbkę nr 1. Oznaczenia poszczególnych wad przedstawiono na rysunku 13. Zmierzone długości wad zestawiono w tablicy 3 oraz na rysunku 14.

Rysunek 14. Zestawienie długości wykrytych wad dla poszczególnych metod

Figure 14. Summary of length of the of detected flaws for each method
